Levantamento histórico e relatos de inundações do córrego do Gregório na região central do município de São Carlos - SP

Historical survey and reports of flooding of the Gregório stream at the central region of São Carlos municipality

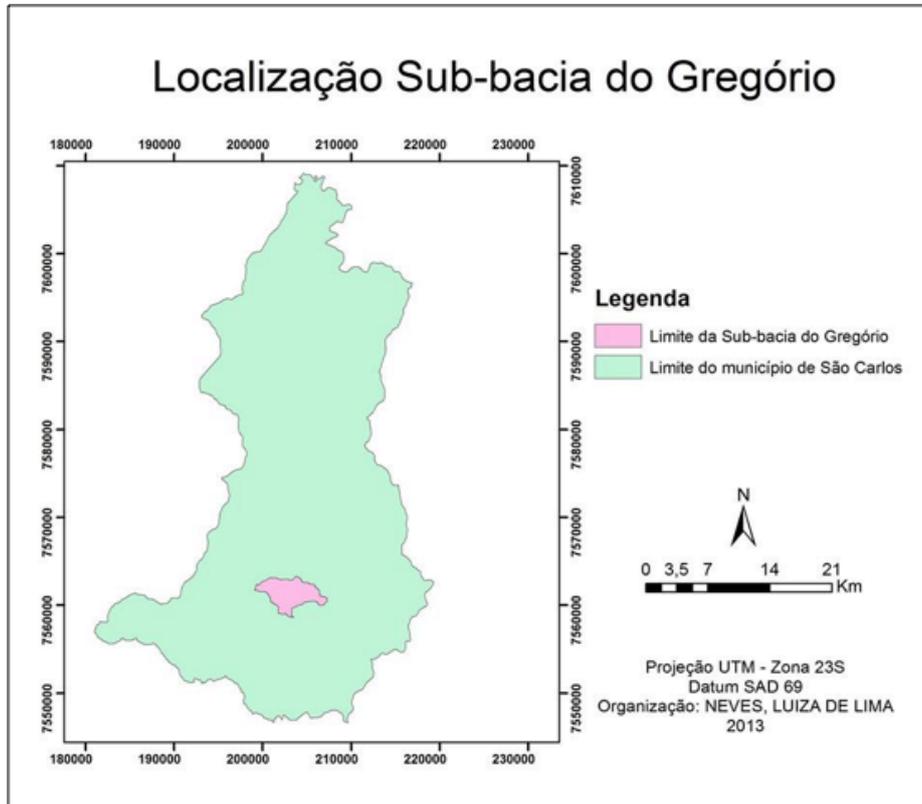
Figura 1: Localização da Sub-Bacia do Córrego do Gregório em São Carlos/SP

A Bacia do Córrego do Gregório está localizada no município de São Carlos e possui área total de 15,6 km² (Figura 1). Seu clima é o Tropical de Altitude, com verões chuvosos e invernos secos, com seis meses quentes e úmidos e seis meses frios e secos. A temperatura diária máxima anual é de 26,9°C e a mínima anual de 16,2°C. A precipitação pluviométrica média anual é aproximadamente 1500 mm (RIGHETTO, 2005). Seu principal corpo hídrico, o córrego do Gregório, tem uma extensão de aproximadamente 7 km (SALVADOR *et al*, 2013), percorre a área urbana no sentido leste – oeste,

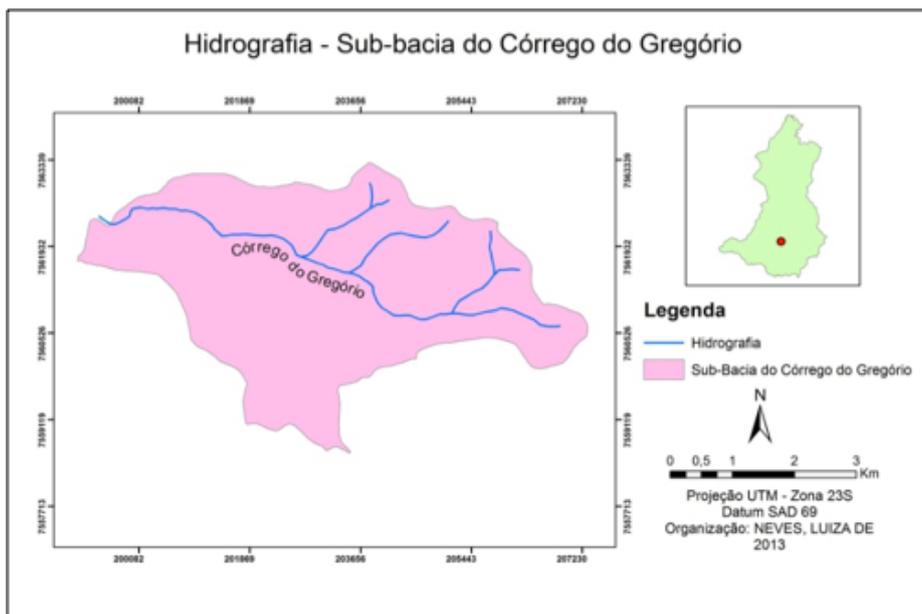
Figura 2: Hidrografia da Sub-bacia do Córrego do Gregório em São Carlos/SP

afluentes foram suprimidos pela ação antrópica, ou estão totalmente canalizados, de forma que não constam nas cartas topográficas. É o caso do Córrego do Simeão, que se une ao Gregório na região central, que também influencia os eventos de enchentes (Figura 2).

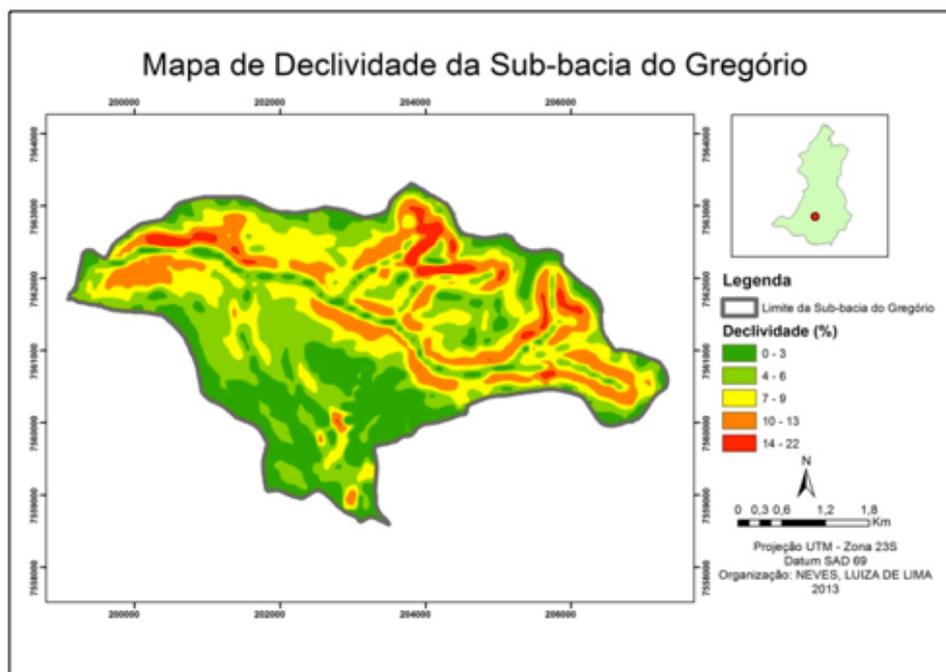
Figura 3: Declividade da Sub-bacia do Córrego do Gregório em São Carlos/SP

mecanização na agricultura; e as de 12-30% compreendem o limite máximo de acordo com a legislação – Lei 6766/79 – que o define como o limite máximo para urbanização sem restrições. Para efeito didático, foram desconsideradas as duas demais classes citadas pelo autor, visto que a maior taxa de declividade encontrada na área de estudo foi de 22% (Figura 3).

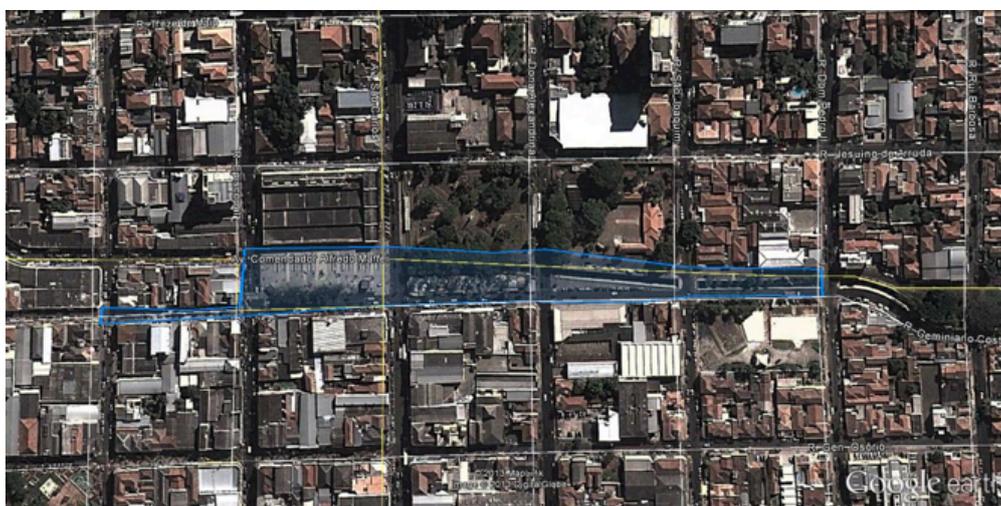
Figura 4: Localização da área de estudo em trecho do Córrego do Gregório em São Carlos/SP

Maffei, no trecho que se estende entre a Rua Dom Pedro II e a Rua 9 de Julho, por 515 metros de comprimento, como pode ser observado na figura 4, abaixo.

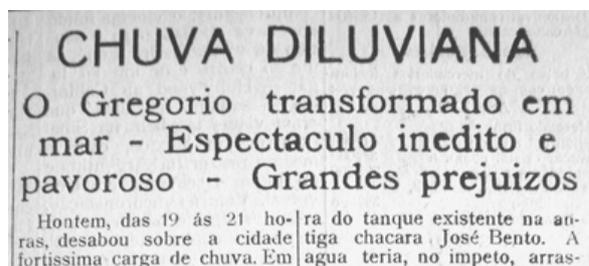
Figura 6: Inundação na Bacia do Gregório, em 1932 (MENDES E MENDIONDO, 2007).

Mendes e Mendiondo (2007) sobre registros de inundações ou alagamentos na área no período de 1940 a 2004, os anos de 1947, 1953, 1955, 1957, 1960, 1965, 1968, 1970, 1972, 1973, 1974, 1976, 1977, 1978, 1981, 1987, 1988, 1989, 1990, 1996, 2002, 2003 e 2004 apresentaram esses eventos. Ou seja, em um período de 64 anos, em 23 deles alagamentos foram registrados, sendo que em alguns desses, foram observados mais de um alagamento, mostrando que a área é bem suscetível de enchentes e que esse é um problema antigo que, mesmo com todos os projetos de contenção e minimização das enchentes, persiste. O recorte de jornal (Figura 6), abaixo, e uma foto (Figura 7) retratam eventos de inundação naquela época.

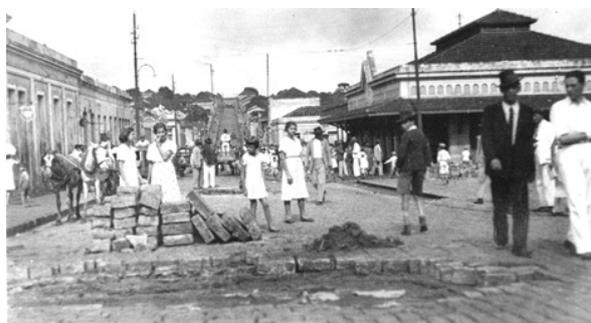
Figura 7: Pavimento de paralelepípedos da Rua Geminiano Costa destruído por inundação em 1940 (Fonte: FotoArte in MENDES E MENDIONDO, 2007).
